## **HAVÁRIE MOSTU SILVER BRIDGE V POINT PLEASANT - ROZBOR PŘÍČIN HAVÁRIE**

POINT PLEASANT BRIDGE COLLAPSE - CASUAL ANALYSIS OF THE ACCIDENT

**BAKALÁŘSKÁ PRÁCE**

**JIŘÍ JAGOŠ**

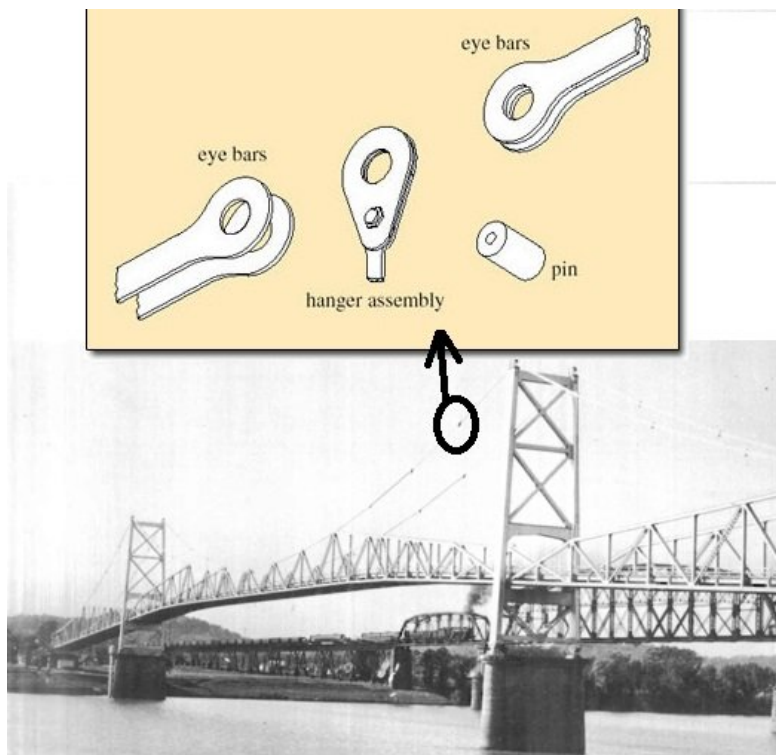
Obr. 2 Visutý most Silver Bridge [1]

Pro konstrukci byl použit systém ocelových článků s oky, tzv. „eyebars”, který byl již několik desítek let úspěšně používán. Zásadním rozdílem v porovnání s klasickou konstrukcí bylo použití pouze jednoho páru „eyebar”, viz obr. 2. Konvenčně bylo používáno dvou a více párů. Tato konstrukční úprava byla umožněna díky použití vysoce pevné oceli, která byla v době výstavby mostu novinkou.

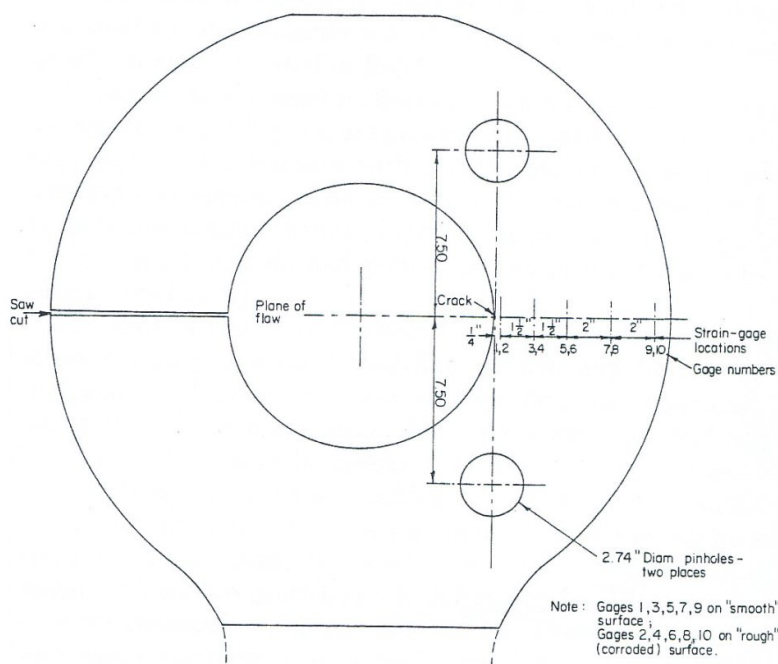
Obr. 14 Počáteční konfigurace pro „celočlánkovou“ zkoušku lomové houževnatosti

Třetí typ experimentu byl proveden na náhodně vybraném nepoškozeném článku s oky, ve kterém byl vytvořen vrub a nacyklována únavová trhлина. Článek byl osazen deseti tenzometry, jejich rozmístění je patrné z obr. 14 (strain-gage) a několika termočlánky. Před započítím zkoušky byl článek ochlazen na teplotu přibližně 0 °C. Okraj otvoru pro čep byl, z důvodů snížení velikosti síly potřebné pro zkoušku na protější straně vytvořeného vrubu, proříznut. Do článku s oky byly vyvrtány otvory pro čepy upínacího mechanismu zatěžovacího stroje. Tyto otvory se nacházely v takové poloze, aby podmínky zatěžování simulovaly reálné zatěžovací podmínky, tzn. kombinaci ohybového a tahového zatížení. Počáteční konfigurace pro zkoušku je uvedena v obr. 14.

Ostrá trhлина byla vytvořena cyklickým zatěžováním, článek byl poté zatěžován jednosměrným kombinovaným namáháním (tah a ohyb) až do lomu. Deformace článku byla zaznamenávána pomocí tenzometrů a z těchto údajů byla poté vypočítaná velikost lomové houževnatosti  $K_{IC}=51 \text{ MPa m}^{1/2}$ .

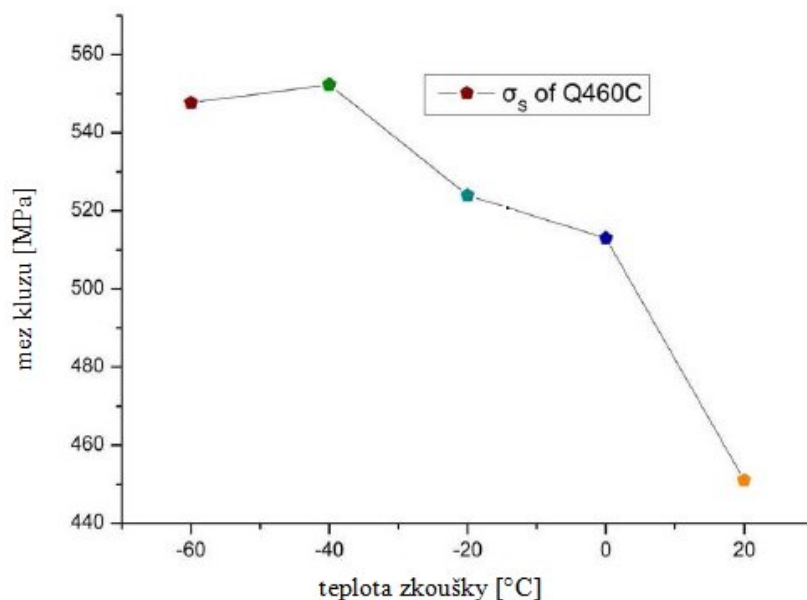
Obr. 15 Závislost meze kluzu oceli Q460C na teplotě zkoušky [9]

Z dostupných podkladů zjistitelná hodnota meze kluzu byla určena při teplotě cca 20 °C (viz tab. 2). Jak vyplývá z kap. 5.3, v okolí otvoru pro čep se hodnota napětí při maximálním dovoleném pracovním zatížení mostu mohla pohybovat právě okolo této hodnoty meze kluzu. V době havárie byla teplota vzduchu přibližně -1 °C. Je prokázáno [7], že u ocelí vzrůstá mez kluzu se snižující se teplotou. O jak velký nárůst se jedná v případě oceli použité pro most Silver Bridge nelze zjistit z důvodu absence údajů v dostupné literatuře. Pro hrubý odhad změn mechanických vlastností s teplotou byly použity údaje o teplotní závislosti meze kluzu konstrukční oceli Q460C [9]. Na obr. 15 je uvedena závislost meze kluzu na teplotě pro ocel Q460C. Zkoušky tahem byly realizovány v teplotním intervalu (-60 ÷ +20) °C. Z grafu je patrné, že v důsledku poklesu teploty z 20 °C na 0 °C došlo k nárůstu meze kluzu přibližně o 60 MPa.

Po zvážení nejistot v napjatostních poměrech na čele trhliny a přihlédnutím k možnému nárůstu meze kluzu v oceli se lze domnívat, že skutečné lomové napětí mohlo být pod mezí kluzu dané oceli a zároveň je možné, že maximální provozní napětí v blízkosti otvoru pro čep dosáhlo hodnoty lomového napětí (viz následující kapitoly). Lze tedy konstatovat, že přítomná trhlina s maximální délkou 3 mm mohla s velkou pravděpodobností způsobit nestabilní lom článku č. 330.
